## RETIRO DE MERCADO URGENTE DE DISPOSITIVO MEDICO

### Puertos Implantables de Plástico ProPort™

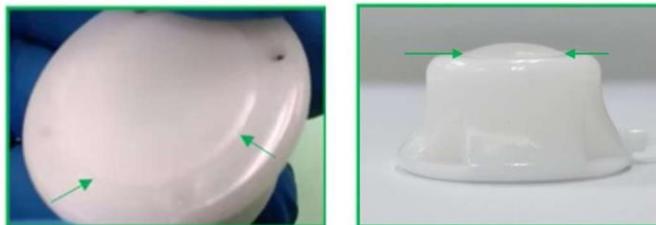
*Figura 1: Puerto sin defectos*

La Figura 1 muestra un puerto sin defectos. La parte inferior del puerto tendrá una superficie al ras y no habrá separación entre el reservorio y la carcasa. En la parte superior del puerto, el tabique sobresaldrá de la carcasa.

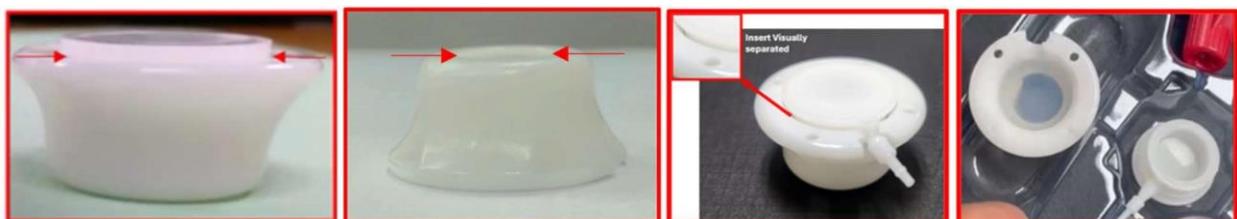
*Figura 2: Puerto defectuoso*

Smiths Medical ha identificado que la carcasa de plástico del puerto y el reservorio del puerto de los Puertos Implantables de Plástico ProPort™ pueden separarse debido a un defecto de fabricación. Este problema se limita únicamente a los Puertos Implantables de Plástico ProPort™.

La figura 2 muestra un puerto defectuoso. La parte inferior del puerto no será una superficie nivelada y habrá una separación entre el depósito y la carcasa. En la parte superior del puerto, el tabique no sobresaldrá de la carcasa. El depósito y la carcasa pueden separarse por completo.

Hasta la fecha, Smiths Medical ha recibido dos (02) informes de lesiones graves y cero (0) muertes asociadas con este problema. Si el defecto no se identifica durante la preparación, la identificación del puerto separado durante la implantación puede provocar una demora en el procedimiento o la introducción de aire durante la implantación del dispositivo. Las instrucciones de uso brindan instrucciones para reducir las embolias aéreas e incluyen una

1. Suspense inmediatamente el uso y la distribución del producto afectado. Revise su inventario y ponga en cuarentena todos los productos afectados en sus instalaciones.

2. Devuelva o destruya todo el producto afectado.
3. Informe a todos los usuarios potenciales del producto en su organización sobre esta notificación y complete y devuelva el formulario de respuesta adjunto a [dl-latamquality@icumed.com](mailto:dl-latamquality@icumed.com) dentro de los diez días posteriores a la recepción para confirmar que entendió esta notificación, incluso si no tiene el producto afectado y/o ya lo ha usado.

1. Como se indica en las instrucciones de uso, continúe controlando a los pacientes que tengan un puerto implantable ProPort™ implantado para detectar signos de eventos adversos.
2. Como se indica en las instrucciones de uso, asegúrese de que la carcasa y el reservorio se sientan seguros y estables al palpar el portal. Los síntomas como hinchazón, enrojecimiento o molestias en el lugar del implante pueden indicar una fuga o una falla del sistema.
